RELATÓRIO DE VISITA À OBRA, nº 26– Etapa 2 (RVTo 26 - E2)
Clínica Felina Veterinária

Código: HFEO	Local: Rua Archibaldo Baleeiro, 85. Rio Vermelho, Salvador – Bahia.
Arquiteta responsável: Lorena Saab	
Data: 14/08/2018	Participantes: Lorena (arquiteta), Raimundo (Granluz), Eldo (eletricista), Temir (pintor) e Jane (representante da cliente).
Duração: 1h30min

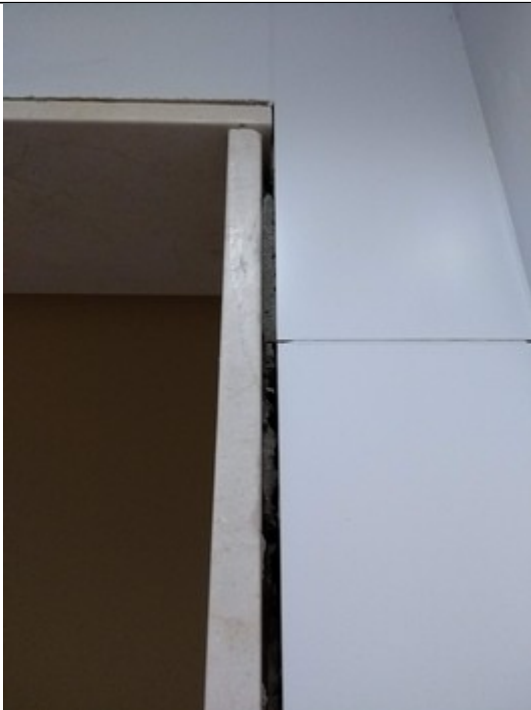
1. O portal do lavabo foi instalado no local, no entanto, foram observados diversos defeitos que deverão ser corrigidos ou pelo menos, minimizados. O assentamento da peça deixou um espaço muito grande entre o fundo da pedra e o limite do revestimento do lavabo, exigindo que todo ele seja preenchido com rejunte (figura 1). Além disso, as bordas e todas as peças foram cortadas irregularmente e não foi feito o polimento dos seus limites (figuras 2 e 3). Esta falha é visível tanto por baixo do vão, no encontro entre as peças quanto de dentro do Lavabo, ao olharmos para o topo do vão. Caso este não fosse um serviço a ser realizado pelo pedreiro, o mesmo deveria ter comunicado à arquiteta ou à cliente para que fosse agendada a visita do técnico da Granluz para fazer este acabamento.

FIGURA 1 – Fresta entre o portal e o revestimento interno do Lavabo a ser corrigida.

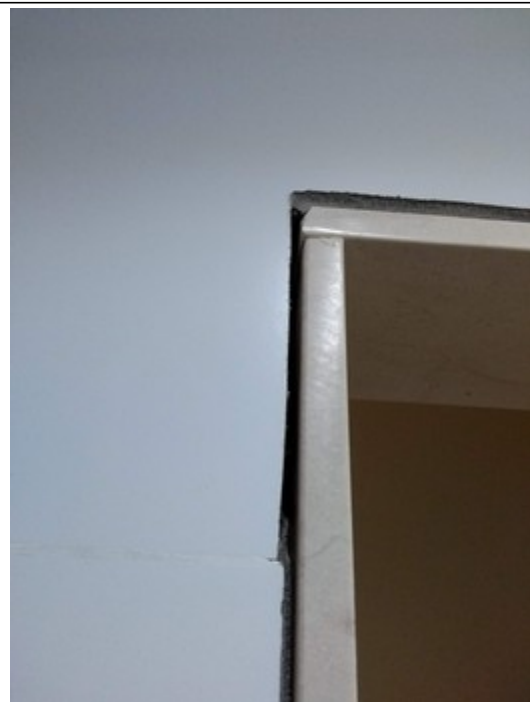
FIGURA 2 – Corte irregular das peças do portal do Lavabo (atenção para a quina da peça superior que ficou quebrada, sem acabamento).

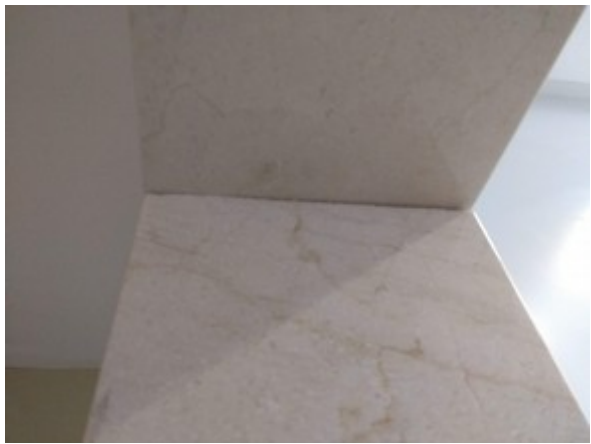
FIGURA 3 – Encontro entre peças mostrando a irregularidade dos cortes.

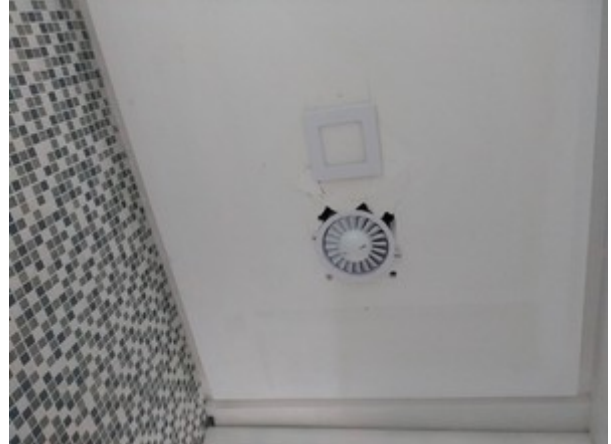
2. A tampa de acabamento do exaustor do lavabo não pôde ser instalada por Eldo, uma vez que o trecho do forro de gesso onde os parafusos ficarão presos estão quebrados (figura 4). É necessário que o forro seja corrigido nesse ponto, para que Eldo possa terminar esta instalação.

FIGURA 4 – Trecho quebrado no forro de gesso do Lavabo, justamente onde deveriam ser fixados os parafusos da tampa do exaustor.

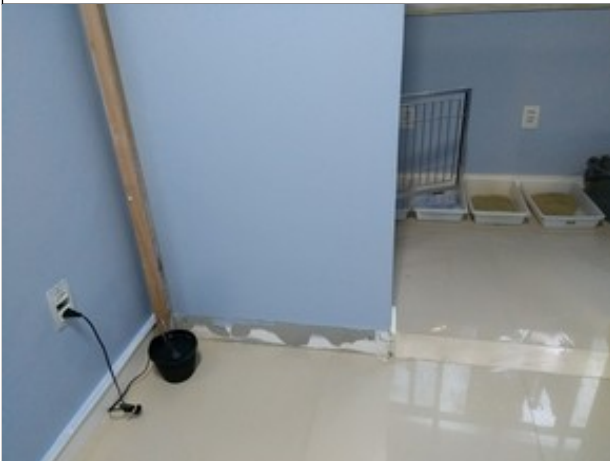
3. A pintura da Sala do Preparo foi feita, no entanto, faltou pintar a base da parede onde está instalada a porta de correr que dá acesso à sala da Recuperação (figura 5).

FIGURA 5 – Base da parede da porta da Recuperação. Regularizar e pintar na mesma cor da parede.

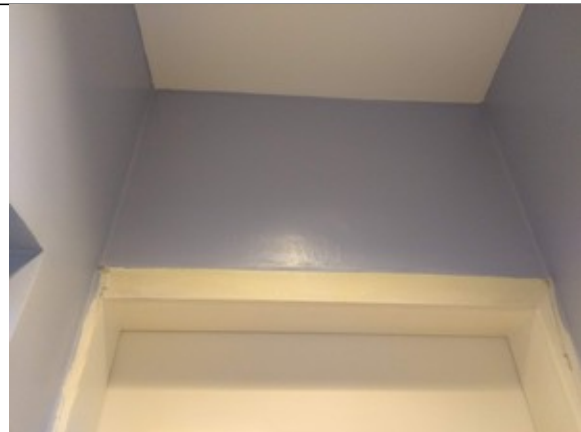
4. Em vários pontos do setor cirúrgico que foram repintados, ficaram marcas de irregularidade da massa, como acima da porta da sala de Cirurgia (figura 6) e no interior desta mesma sala (figura 10). Conforme indicado pelo pintor, para regularizar melhor as paredes, seria necessário emassar tudo, o que neste momento da obra, seria inviável.

FIGURA 6 – Trecho acima da porta da Cirurgia apresentando irregularidades da superfície (emassamento irregular).

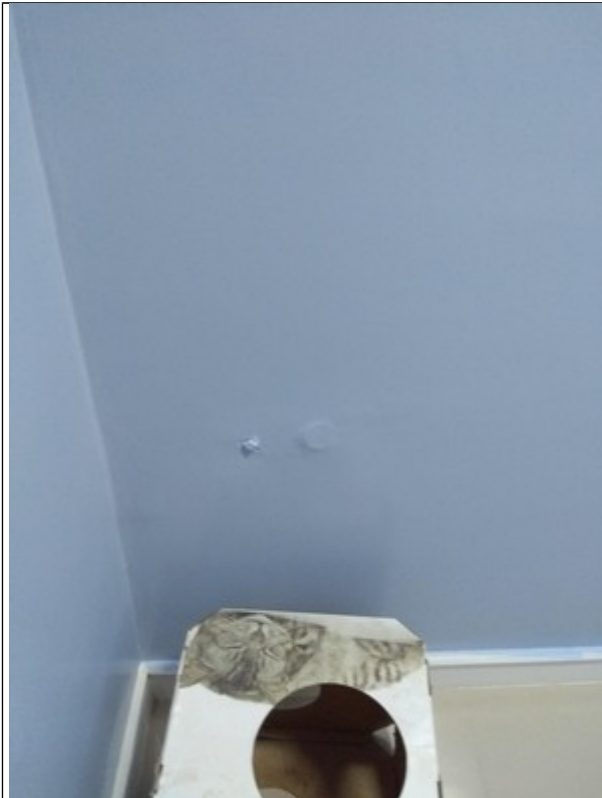
5. O local onde foram isolados os pontos de água e esgoto ficaram muito salientes na pintura (figura 7). É possível minizar o aspecto desse ajuste?
6. Foi encontrado um espelho para acabamento de tomada dupla na sala de Cirurgia, de modelo diferente dos demais que foram utilizados na clínica (figura 8). Favor verificar se ele pode ser trocado por outro em um local mais escondido (sala dos funcionários? Laboratório?)

FIGURA 7 – Pontos de água e esgoto que ficaram expostos na pintrua após reavaliação da necessidade deles pela cliente.

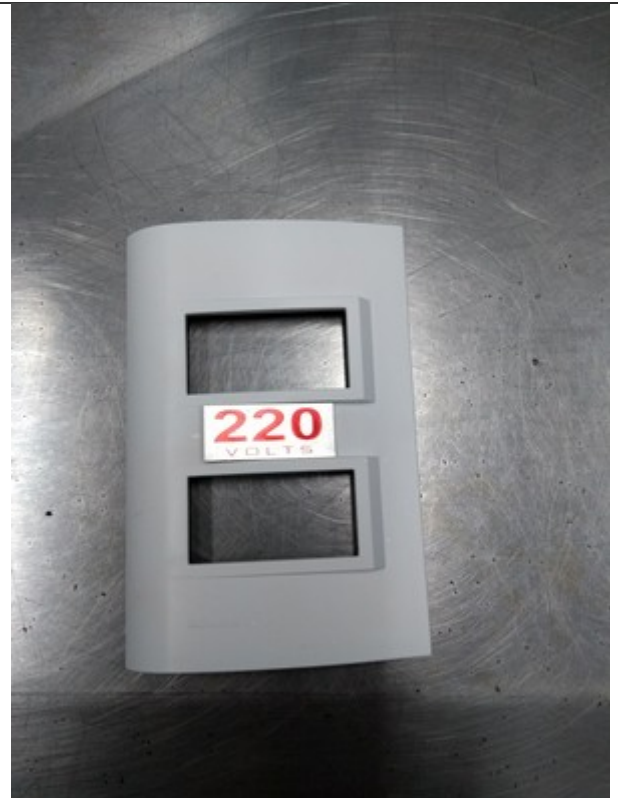
FIGURA 8 – Espelho para tomada da Cirurgia com modelo diferente dos demais.

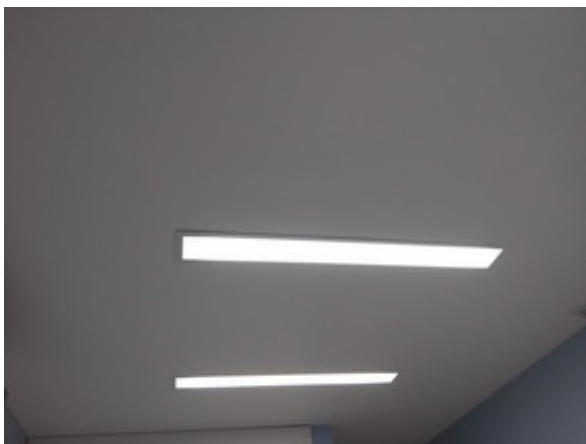
7. Uma das luminárias de embutir da sala de Cirurgia está apresentando dificuldades para ser encaixada corretamente (figura 9). Na próxima visita de Eldo ele deverá verificar as

FIGURA 9 – Luminária folgada a ser ajustada ou fixada.

presilhas de fixação no forro, e ver possibilidades de ajustes nessa luminária. Em último caso, a mesma deverá ser fixada com cola tudo, ou outro produto que impeça a luminária de cair sobre a mesa de cirurgia.

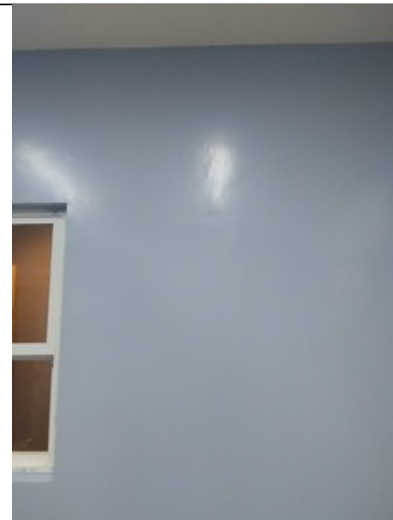
FIGURA 10 – Trecho da Cirurgia apresentando irregularidades da superfície (emassamento irregular).

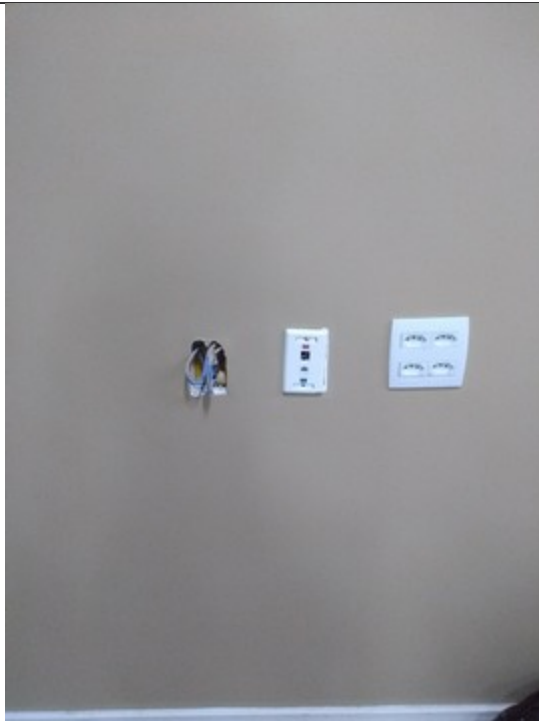
8. Eldo não encontrou todos os espelhos e tampas cegas (principalmente) previstos para instalação na obra (figura 11). Ele vai listar para que possam ser providenciados para sua próxima visita.

FIGURA 11 – Um dos pontos elétricos/telefone/rede que estão aguardando tampa cega, para isolamento.

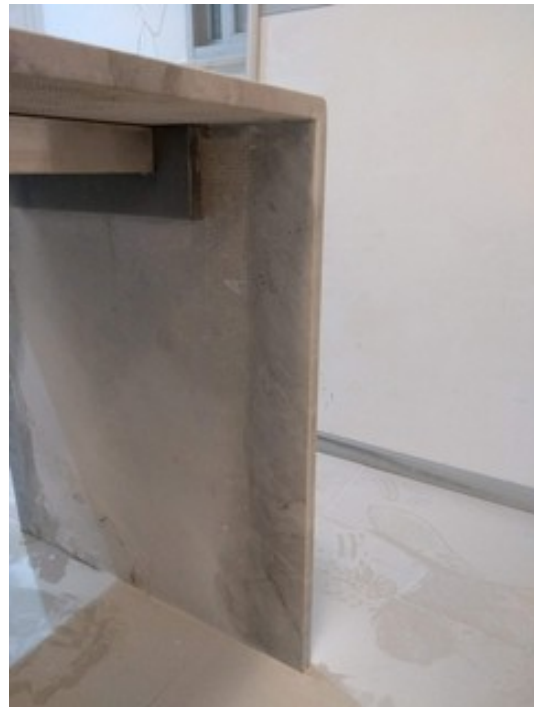
9. Foi realizado o polimento nas extremidades internas da bancada de arabescato da Recepção, conforme combinado com a Granluz (figuras 12 e 13). Marcelo já pode instalar novamente o fechamento de MDF.

FIGURA 12 – Uma das extremidades internas da bancada de arabescato da Recepção, já polida.

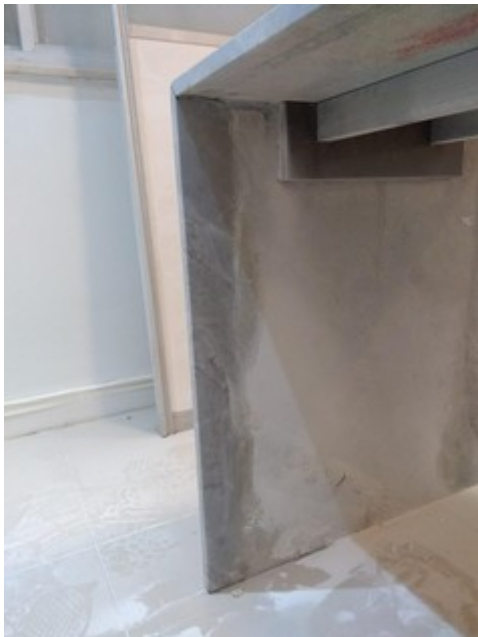
FIGURA 13 – A outra extremidade interna da bancada de arabescato da Recepção, já polida.

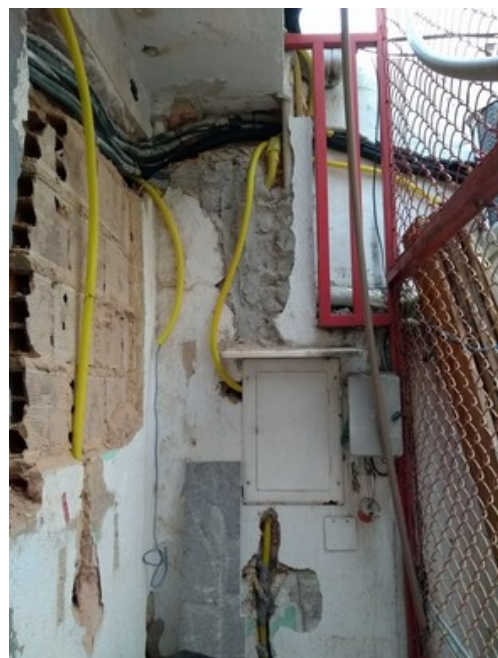
10. Foram finalizadas as instalações elétricas necessárias para funcionamento dos ar-condicionados da Recepção e do Consultório 1 (figura 14). A parte civil para embutimento das mangueiras na parede será realizada quando da reforma da área externa da clínica.

FIGURA 14 – Mangueira com fiação elétrica a ser embutida na parede futuramente.

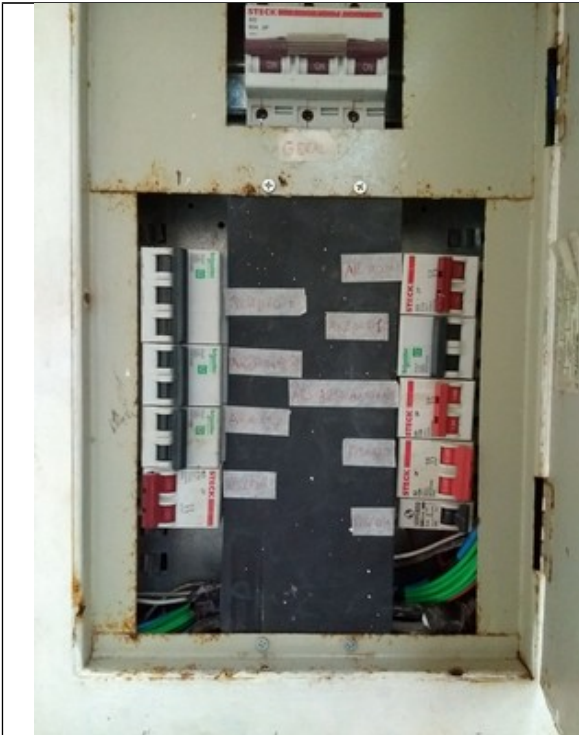
11. Foram identificados os disjuntores no quadro externo para controle e instalação dos ar-condicionados da Recepção e do Consultório 1 (figura 15). O mesmo foi feito com os quadros internos da clínica.

FIGURA 15 – Quadro de disjuntores distribuídos e identificados .

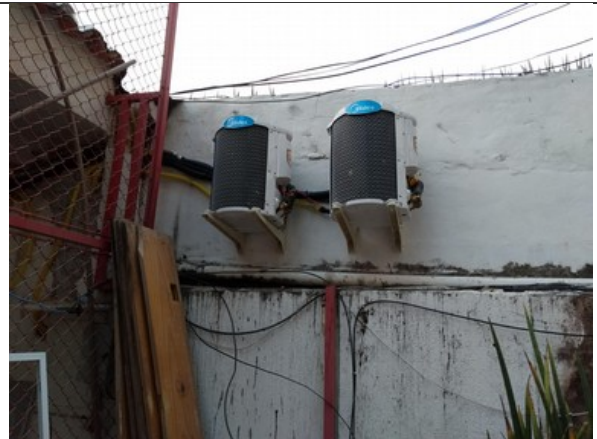
12. As condensadoras dos equipamentos da Recepção e do Consultório 1 já foram instalados no muro limite da área externa da clínica (figura 16) e assim, as máquinas já estão funcionando.

FIGURA 16 – Condensadoras das máquinas da Recepção e do Consultório 1 já instaladas.
