RELATÓRIO DE VISITA À OBRA – nº 11

Clínica Felina Veterinária

Código: HFEo_01/17	Local: Rua Archibaldo Baleeiro, 85. Rio Vermelho, Salvador – Bahia.
Data: 19/04/2017	
Duração: 2h	Participantes: Lorena (arquiteta) e Diego (construtor)

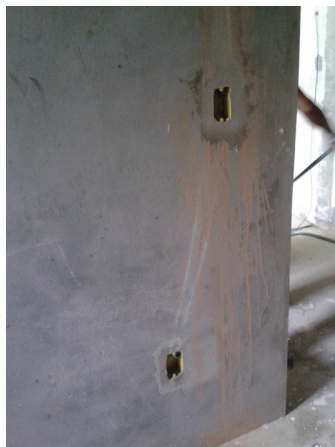
1. Não tinha sido previsto em projeto a instalação de um ponto de telefone no Isolamento. Assim, foi definido que o novo ponto será instalado ao lado do interruptor do ambiente (Lorena: acrescentar na planta final de pontos elétricos).
2. Os pontos de tomada baixo e de telefone no Preparo deveriam estar alinhados. O ponto de tomada deverá ser deslocado para o mesmo eixo do ponto de telefone (figura 1).
3. Reinaldo solicitou que toda a iluminação do corredor seja acionada por um só comando (three way). Lorena concordou (alterar nas plantas de Pontos Elétricos e Iluminação).
4. Lorena: ajustar na planta de Pontos Elétricos a tomada média do laboratório que foi relocada devido à identificação de um pilar no local onde ela tinha sido proposta.

Figura 1: Pontos elétricos desalinhados na sala do Preparo. Alinhar a tomada baixa no mesmo eixo do ponto de telefone (mais alto).

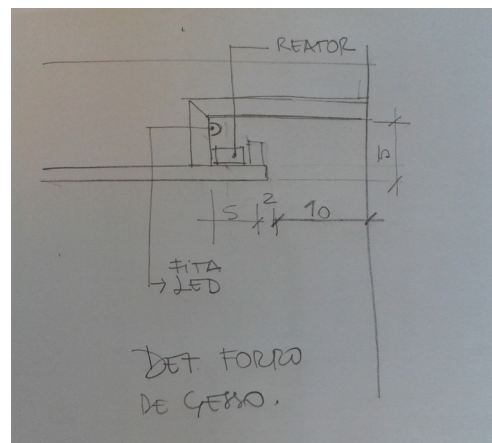
1. Foi feito um detalhe da abertura no forro do Estar dos Clientes para colocação da fita LED, em um croqui entregue para Diego (figura 2).
2. No Isolamento e no Laboratório, o gesso prolongou o forro até a verga da janela (figuras 3 e 4), tornando-o aparente na fachada. A solução ideal seria complementar a verga com alvenaria e encostar o forro na face interna dela. No entanto, para isso, seria necessário, repintar toda a fachada onde apareceria este elemento. Dessa forma, Lorena sugeriu que seja feito apenas um recorte no forro no contorno da janela, mantendo os vãos como são hoje, sem complementação das suas vergas (Lorena: representar na planta de forro).

Figura 2: Croqui com detalhe esquemático da abertura para iluminação do forro no Estar dos Clientes.

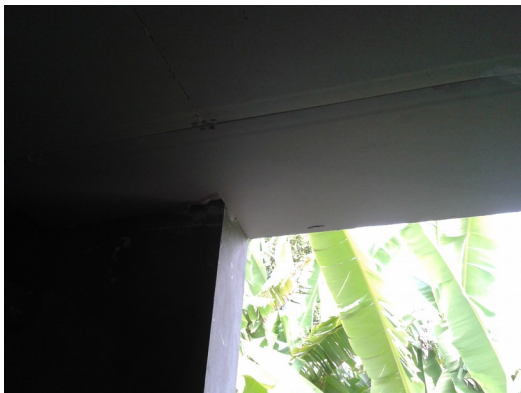
Figura 3: Forro de gesso no Isolamento invadindo o vão da janela e cobrindo sua verga.

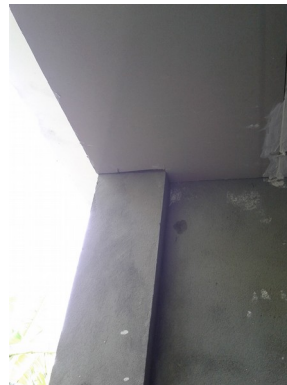
Figura 4: Outro ângulo do que mostra a figura 3.

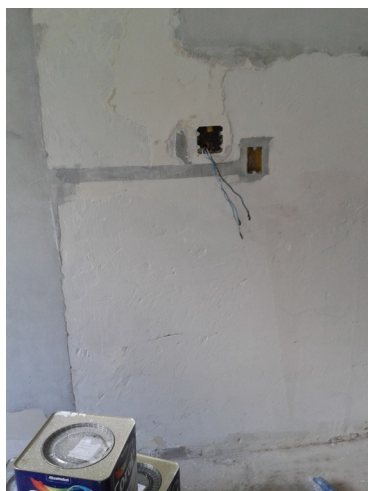
Figura 5: A caixa 4x4 é um antigo ponto elétrico que deverá ser retirado da Cirurgia, com posterior recomposição da parede. Verificar e reparar danos prováveis na face externa dessa parede.

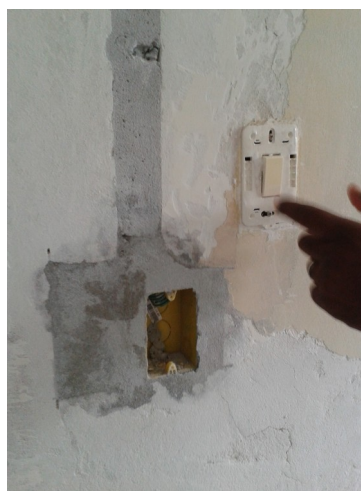
Figura 6: Retirar antigo interruptor na futura sala de Cirurgia e fazer os devidos reparos.

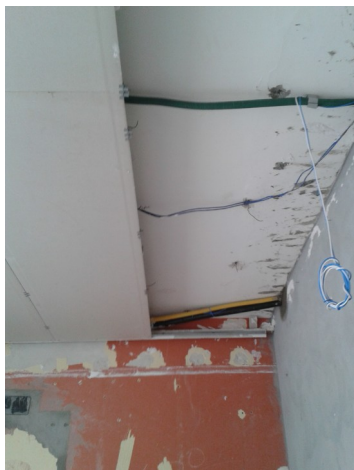
Figura 6: Instalação dos forros de gesso acartonado em andamento. Esta figura apresenta o forro do Estar dos Clientes, no trecho onde haverá colocação de um bite negativo/abertura para iluminação.
