RELATÓRIO DE VISITA À OBRA, nº 27– Etapa 2 (RVTo 27 - E2)
Clínica Felina Veterinária

Código: HFEO	Local: Rua Archibaldo Baleeiro, 85. Rio Vermelho, Salvador – Bahia.
Arquiteta responsável: Lorena Saab	
Data: 22/08/2018	Participantes: Lorena (arquiteta), Marcos (construtor) e Ilka (cliente).
Duração: 2h

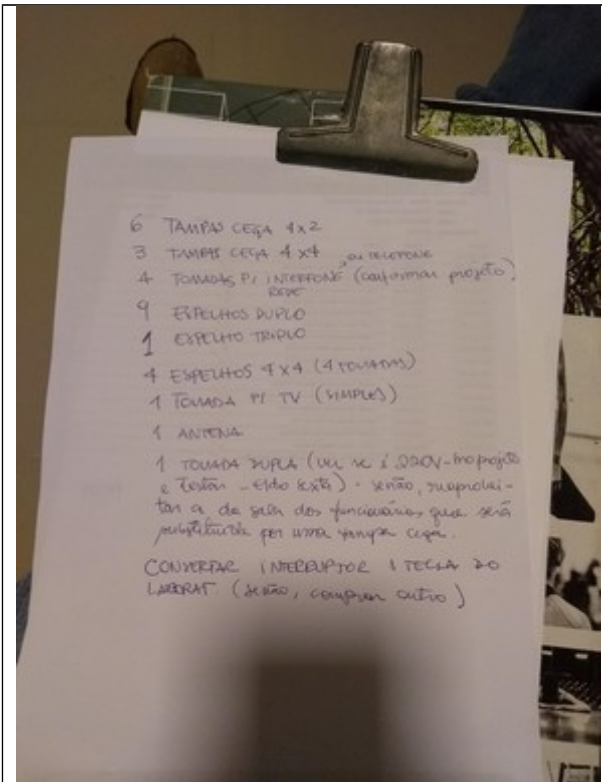
1. A arquiteta verificou os pontos elétricos e de telefone com acabamentos faltantes juntamente com o construtor. Foi feita uma lista para confirmação com o electricista (figura 1), uma vez que as quantidades listadas por ele anteriormente não bateram com a lista realizada nesta visita.

FIGURA 1 – Lista dos pontos elétricos e acabamentos para providenciar.

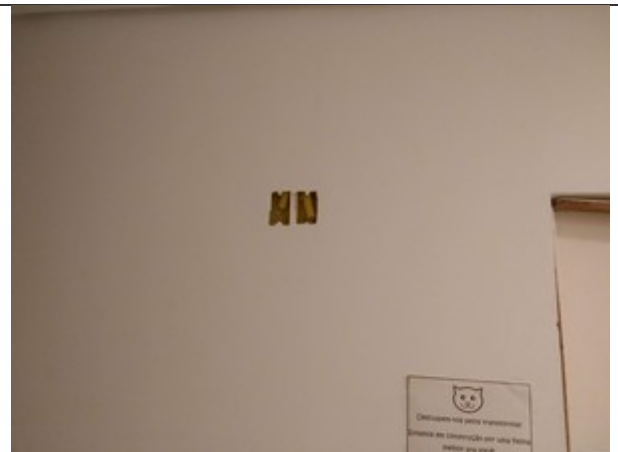
2. Foi identificado que foram instaladas as caixas e conduítes para as tomadas da TV e respectiva antena no Estar (figura 2). No entanto, os fios para alimentação do equipamento não foram passados na tubulação. A cliente decidiu, então, isolar os dois pontos com tampas cegas temporariamente. Providenciar tampas.

FIGURA 2 – Pontos de antena e tomada da TV do Estar que não foram instalados pela equipe de obra anterior.

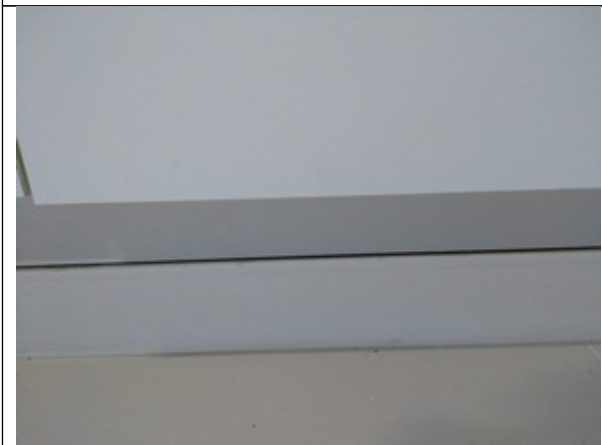
3. É preciso rejuntar o encontro do revestimento em eucatex e o rodapé da bancada da Internação (figura 3). Informar ao marceneiro.
4. Falta instalar o rodapé da base da bancada da Recuperação (figura 4).

FIGURA 3 – Encontro do acabamento de madeira e o rodapé da Internação sem rejunte.

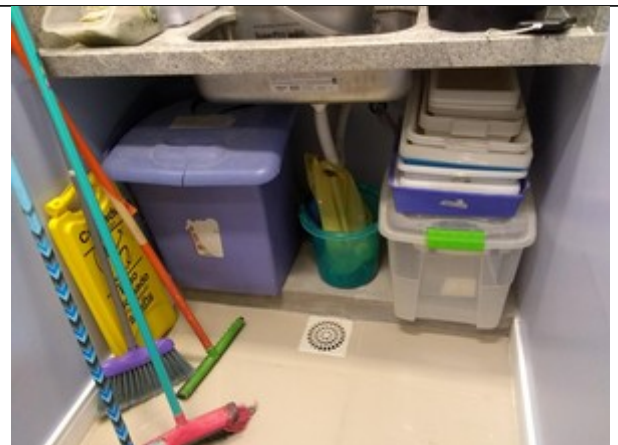
FIGURA 4 – Instalar rodapé na base do futuro armário da Recuperação.

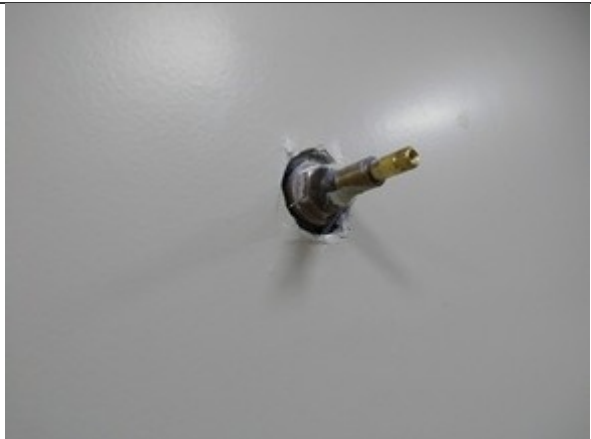
5. Marcos deverá checar se os modelos dos registros de toda a clínica são compatíveis com as marcas Deca/Lorenzetti para compra dos acabamentos que estão faltando (figura 5).

FIGURA 5 – Checar modelos dos registros para compra dos acabamentos.

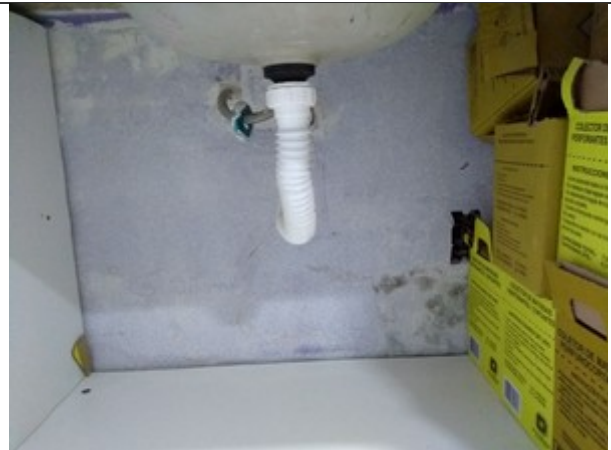
6. O trecho da parede do Consultório 1 que fica abaixo da bancada, próximo à pia, apresenta-se com umidade. Deverá ser removido o reboco úmido, solucionado o motivo da presença de umidade e refeito o emassamento e pintura do local (figura 6). Toda a parte abaixo da bancada deste ambiente ainda precisa receber uma mão de pintura epóxi, na mesma cor do restante da sala (Azul Calma).

FIGURA 6 – Checar umidade dessa parede, corrigir e repintar.

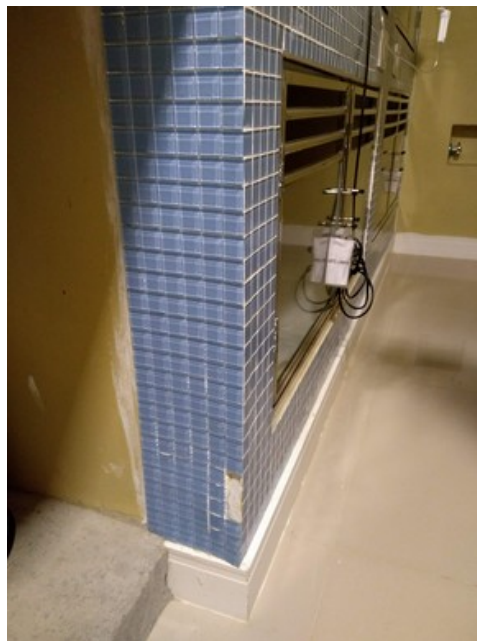
7. No Isolamento, o trecho que reveste com pastilhas de vidro azuis a parte de baixo da bancada ainda precisa ser rejuntado e complementado com as pastilhas que estão faltando (figura 7).

FIGURA 7 – Faltam os rejuntas e algumas pastilhas deste canto da parede do Isolamento.
