**RELATÓRIO DE VISITA À OBRA, nº 33– Etapa 2 (RVTo 33 - E2)
Clínica Felina Veterinária**

Código: HFEO	Local: Rua Archibaldo Baleeiro, 85. Rio Vermelho, Salvador – Bahia.
Arquiteta responsável: Lorena Saab	
Data: 06/11/2018	Participantes: Lorena (arquiteta), Jane (Clínica), Anderson (Clínica)
Duração: 1h

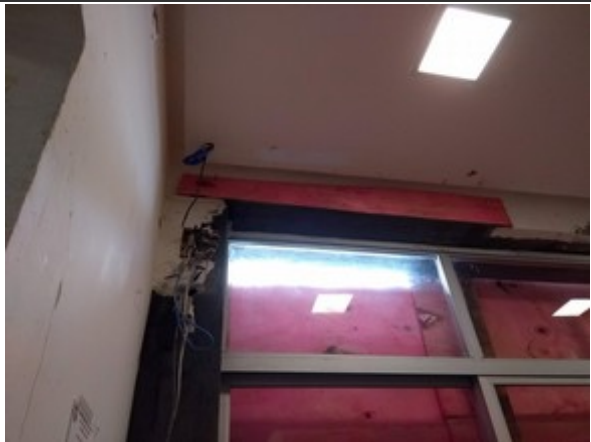
<p>FIGURA 1 – Falta colocar o rejunte das peças de mármore do peitoril da janela do Estar.</p>	<p>FIGURA 2 – O topo da janela deveria ter sido regularizado, porém continua inclinado.</p>

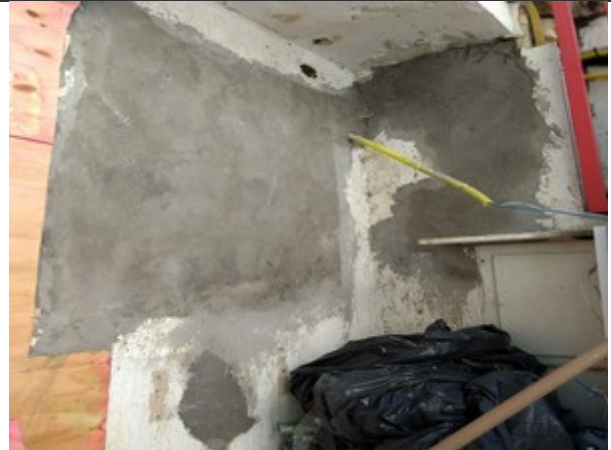
FIGURA 3 – Checar se na parte nova da janela do Estar foram feitas a verga e a contraverga. Senão, o correto é fazer o reforço nesse trecho e refazer o reboco. Além disso, a parte de cima está um pouco desalinhada (trecho com madeirite pregado).

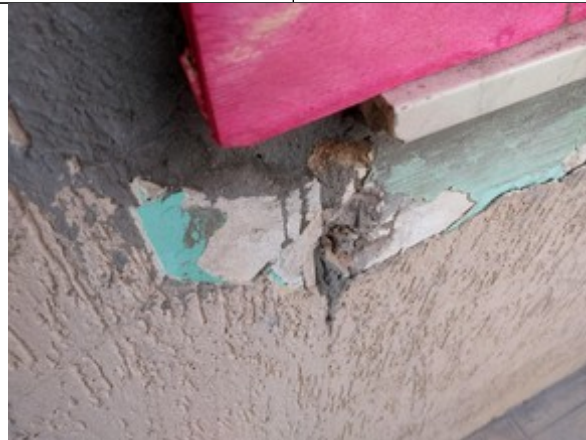
FIGURA 4 – O canto onde está saindo o eletroduto ficou com muito cimento, criando um pequeno “calombo” nesse ponto. Talvez seja necessário embutir mais o elemento (checar no local) que causou a necessidade deste preenchimento.
