RELATÓRIO DE VISITA À OBRA, nº 35– Etapa 2 (RVTo 35 - E2)
Clínica Felina Veterinária

Código: HFEO	Local: Rua Archibaldo Baleeiro, 85. Rio Vermelho, Salvador – Bahia.
Arquiteta responsável: Lorena Saab	
Data: 23/11/2018	Participantes: Lorena (arquiteta), Jane (Clínica), Ilka (cliente).
Duração: 2h

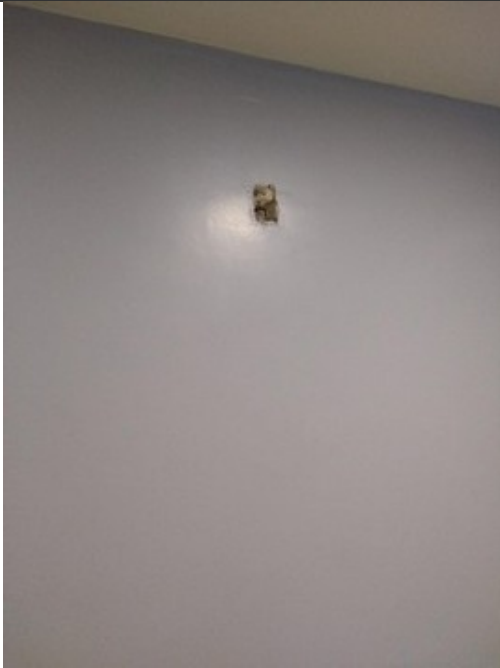
<p>FIGURA 1 – Falta finalizar a pintura das paredes do corredor (Circulação de Acesso Restrito).</p>	<p>FIGURA 2 – Falta finalizar pintura do forro do Corredor (Circulação de Acesso Restrito). Principalmente as tampas dos acessos às caixas de passagem.</p>

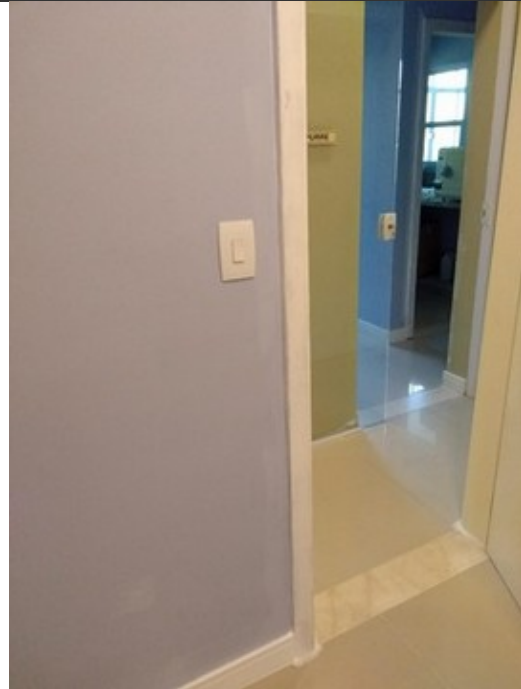
FIGURA 3 – Preencher com gesso o buraco para instalação em local equivocado do ar-condicionado na parede da Ultrassom. Repintar a parede.
