**RELATÓRIO DE VISITA À OBRA, nº 40– Etapa 2 (RVTo 40 - E2)**  
**Clínica Felina Veterinária**

<b>Código:</b> HFEO	<b>Local:</b> Rua Archibaldo Baleeiro, 85. Rio Vermelho, Salvador – Bahia.
<b>Arquiteta responsável:</b> Lorena Saab	
<b>Data:</b> 08/01/2019	<b>Participantes:</b> Lorena (arquiteta), Andrea (ilustradora), Ângelo (Gráfica), Antônio (instalador dos adesivos), Ilka (cliente).
<b>Duração:</b> 4h30min

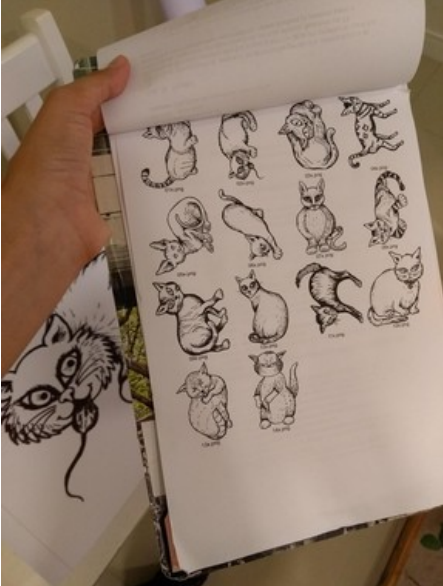
<p><b>FIGURA 1 – Vto para orientação da colagem das ilustrações e do papel de parede personalizado.</b></p>	<p><b>FIGURA 2–Foram colados os papéis de parede personalizados no Estar e Consultório 1.</b></p>

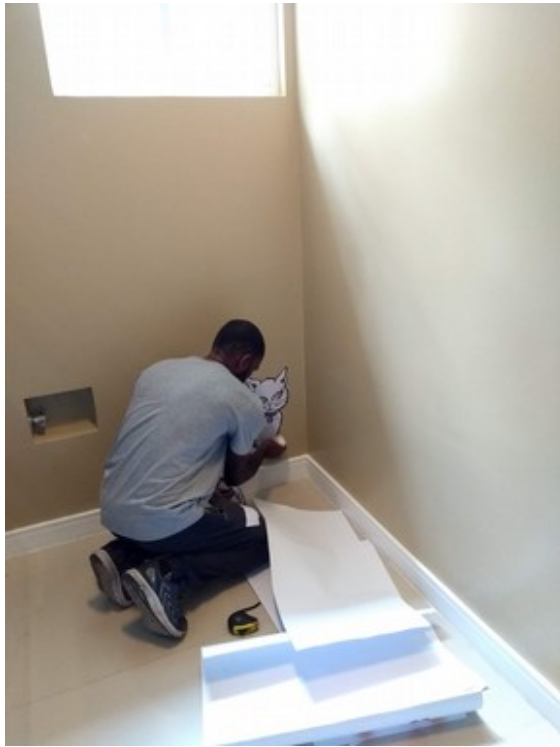
FIGURA 3 – Foram feitas as colagens dos adesivos de gatos em conjunto com a ilustradora. Faltou apenas um gatinho no corredor que foi impresso com defeito, mas será refeito e instalado amanhã de manhã.

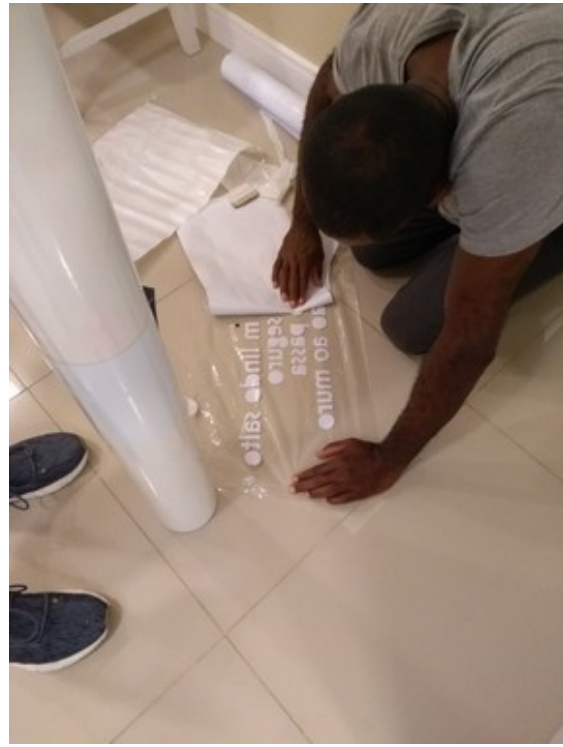
FIGURA 4 – Foi instalado o poema de Vinícius de Moraes na parede do Estar. No entanto, todos os presentes concordaram que a iluminação não contribuiu para a boa leitura do texto. Assim, Sr. Ângelo se dispôs a fazer uma nova impressão na cor preta e colar sobre o texto que foi instalado na parede. Previsão: amanhã de manhã. O instalador também fará alguns retoques na pintura, nos pequenos pontos onde houve descasque por conta da instalação do texto.

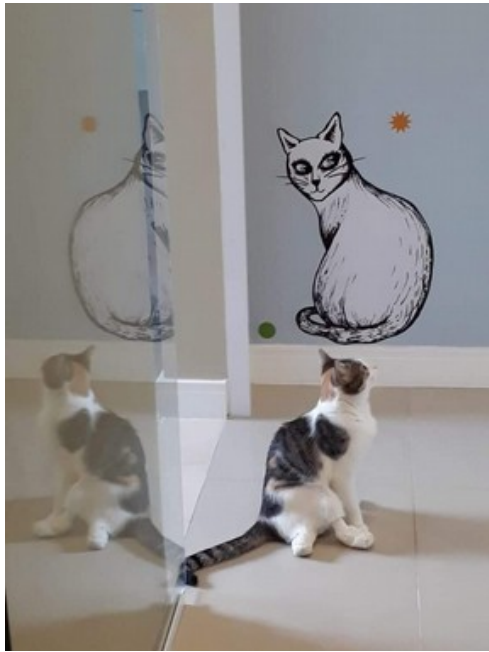
FIGURA 5 – Gatinhos e figuras geométricas instaladas nas paredes da clínica!

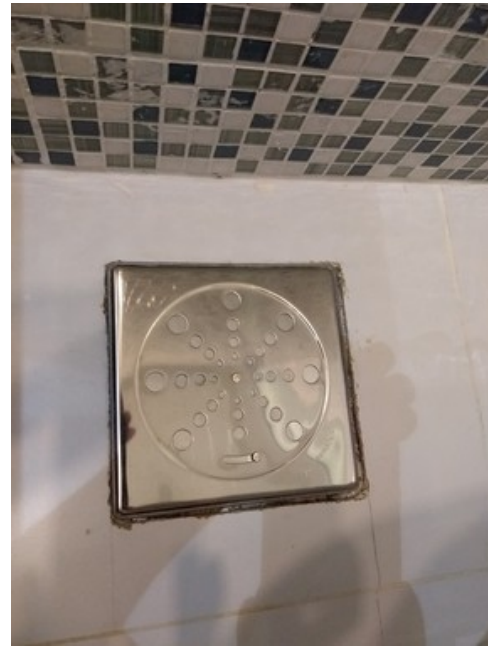
- Foram encontradas 5 tampas escamoteáveis para ralos (de 15x15cm), sendo que uma delas já foi instalada no lavabo (figura 6). Falta comprar mais uma tampa escamoteável de inox para ralo, porém com 10x10cm para a Internação (ver planilha de compras atualizada, anexa a este RVTo).

FIGURA 6 – Ralo do Lavabo já instalado. Faltando rejuntar suas bordas. Ver se ainda tem o rejunte branco, senão, providenciar para esta e outras demandas gerais da clínica.

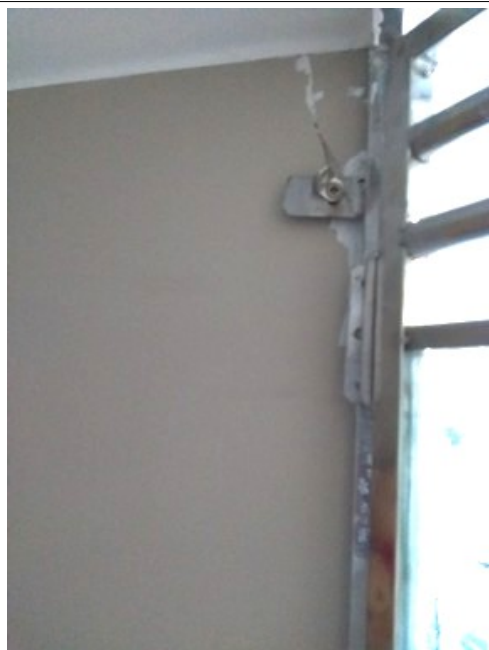
FIGURA 7 – Retirar e reinstalar algumas portas dos gatis, desentortando as dobradiças, e virando-as para a parede (ver Isolamento).

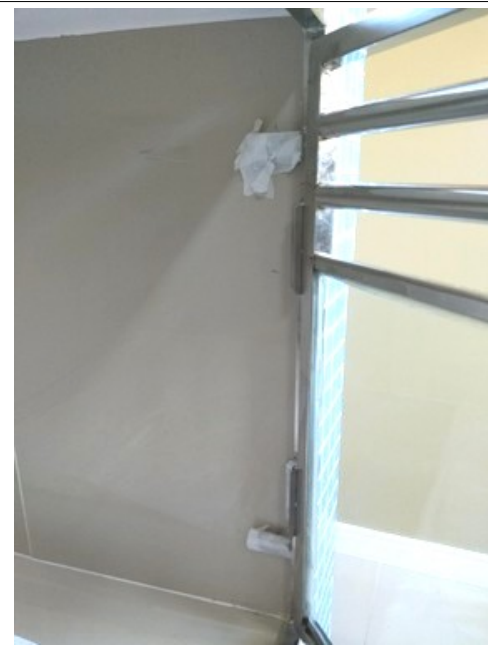
FIGURA 8 – Lixar todas as dobradiças das portas dos gatis para aparar as arestas perfurantes.

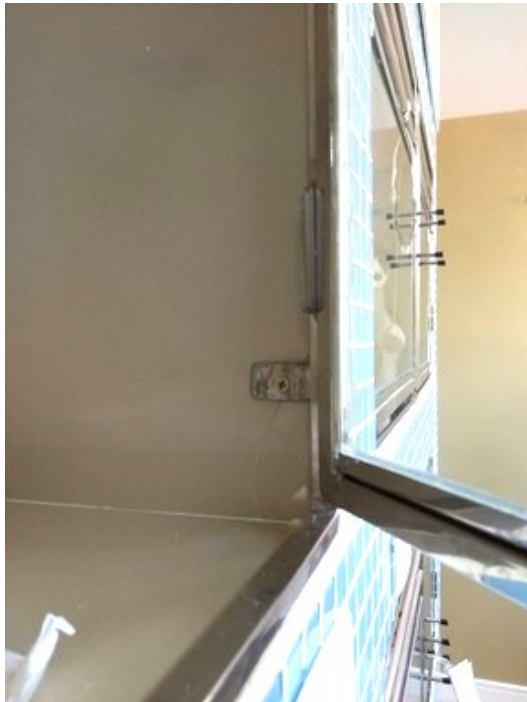
FIGURA 9 – Alguns porcelanatos que racharam durante a instalação das portas deverão ser trocados (ver vista dos gatis em anexo com orientações).

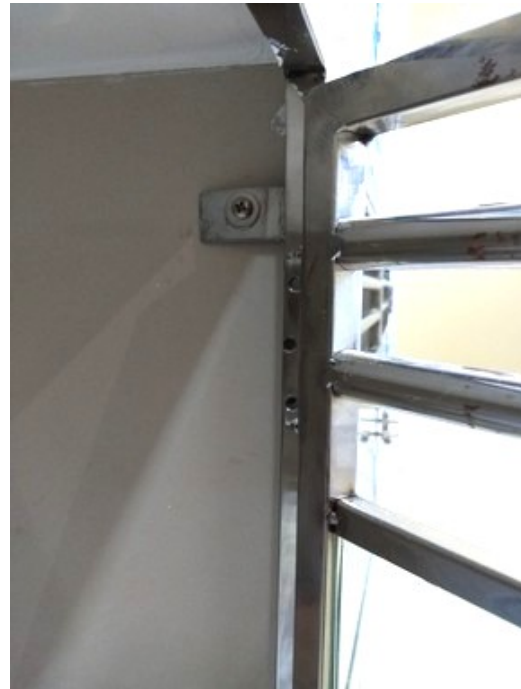
FIGURA 10 – As dobradiças que foram aparafusadas com arruelas não danificaram os porcelanatos. Providenciar a compra das arruelas que faltam para reinstalação das portas que não tiveram este recurso.
