**RELATÓRIO DE VISITA À OBRA, nº 39– Etapa 2 (RVTo 39 - E2)**  
**Clínica Felina Veterinária**

| <b>Código:</b> HFEO | <b>Local:</b> Rua Archibaldo Baleeiro, 85. Rio Vermelho, Salvador – Bahia. |
| <b>Data:</b> 22/12/2018 | <b>Participantes:</b> Lorena (arquiteta) e Anderson (Clínica). |

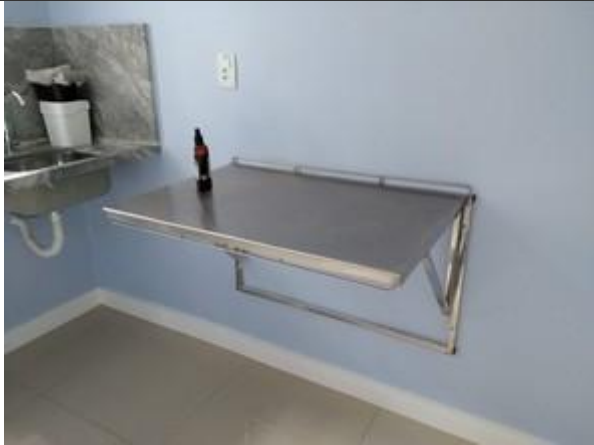
FIGURA 1 – A pintura das paredes foi aprovada pela arquiteta (Foto: parede do Consultório 2).

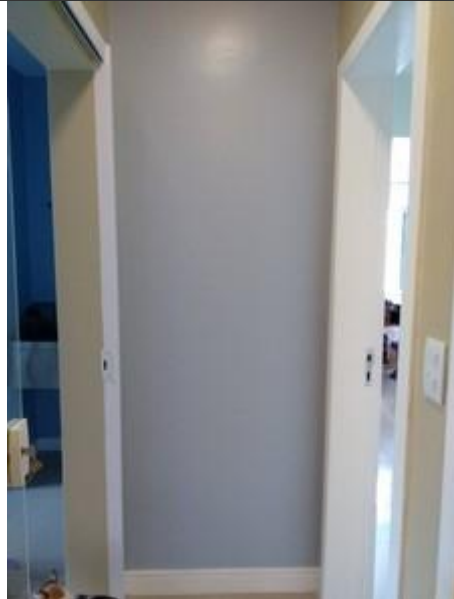
FIGURA 2 – A pintura das paredes foi aprovada pela arquiteta (Foto: fundo da Circulação de Acesso Restrito).

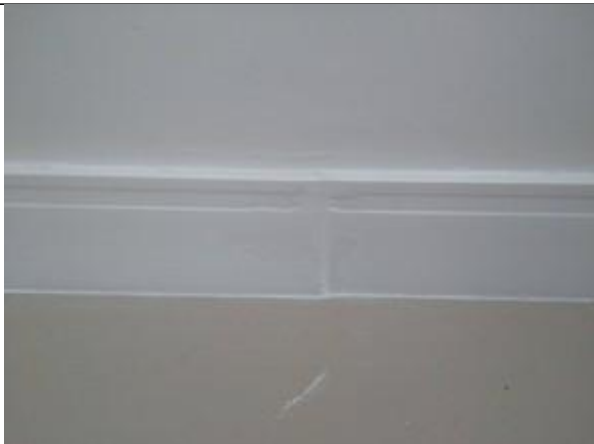
FIGURA 3 – Os rodapés ainda ficaram com alguns pontos que mereciam acabamento mais fino, como nas emendas das peças, por exemplo (Foto: Sala dos Funcionários).

Por fim, fazemos uma ressalva sobre a pintura dos rodapés. O acabamento deles poderia ter sido mais fino. No entanto, em conversa com o pintor, o mesmo explicou que para alcançar este acabamento, seria necessário pintar as peças do zero. A repintura não atinge um acabamento fino se as primeiras camadas não tiverem sido bem feitas. Sendo assim, o ideal seria remover toda a tinta anterior, limpar também toda a poeira que se fixou à superfície devido ao tempo de exposição, inclusive à obras posteriores (marcenaria, corte de bancadas...etc.). No entanto, este serviço não seria viável diante da urgência de finalização da obra.

Consideramos, então, que dentro das possibilidades da situação apresentada, o serviço de pintura pode dar-se por encerrado e a última parcela poderá ser paga ao pintor.

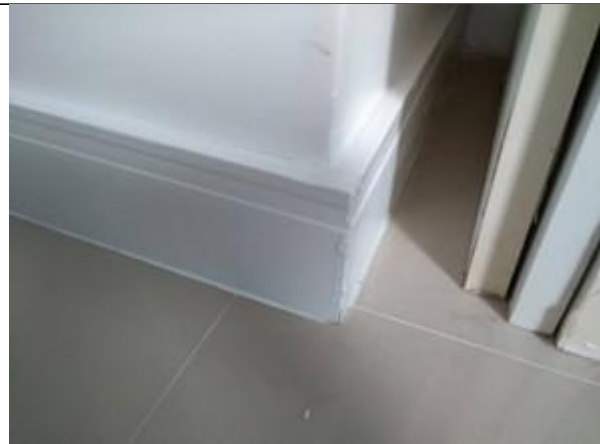
FIGURA 4 – Os rodapés ainda ficaram com alguns pontos que mereciam acabamento mais fino, como nas quinas, por exemplo. (Foto: Sala dos Funcionários).
